Was bisher geschah
Der Bestand als Ausgangslage
Entwurfsgrundlage (Baufaufgabe)
Geplante Maßnahmen (Gebäudegliederung)
Nutzungskonzeption mit Flächenaufstellung
Entwurfspläne 2020
Ausführungsplanung 2021
Energiekonzeption
Kapazität bei der Nutzung als Versammlungsstätte
Kostenberechnung Stand Juli 2021 Förderantrag Bund

Turnhalle Täbingen
 Umbau und Modernisierung
 Vorstellung der Planung zum Baubeschluss
 ATU 27.04.2022

**STADT
 ROSENFELD**

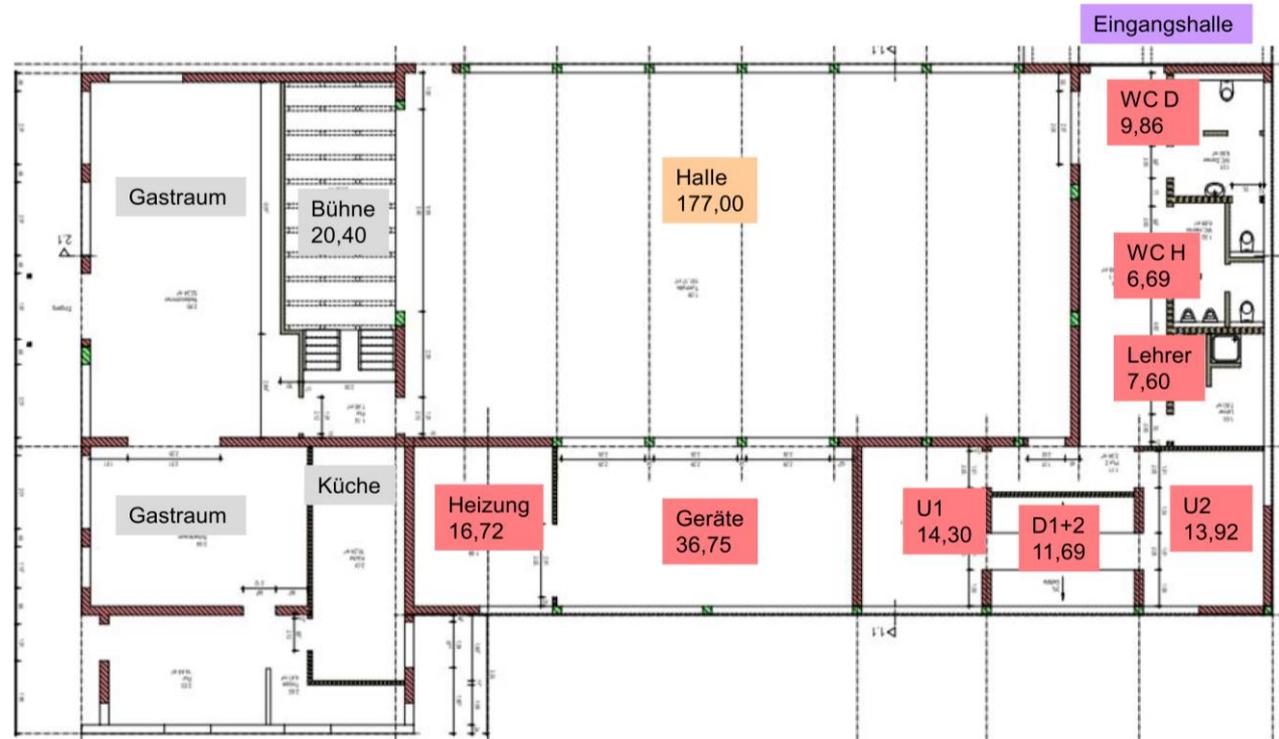
Die für die Nutzung als Turnhalle zur Verfügung stehenden Flächen in den Nebenräumen für

- Geräte (36,75 m²),
- Umkleide (14,30 + 13,92 = 28,22 m²)
- Duschen (11,69 m²)

sind zu klein und entsprechen nicht dem Bedarf. Darüber hinaus fehlen barrierefreie Sanitäreinrichtungen.

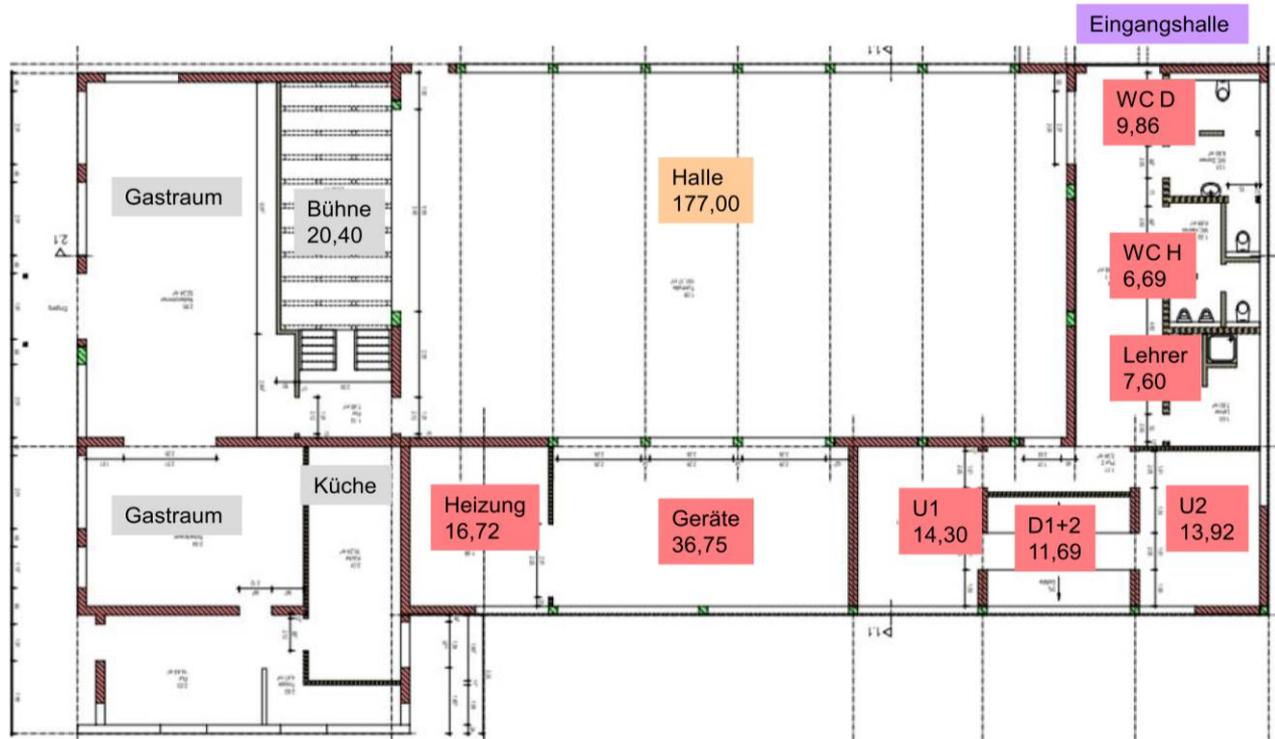
Nutzung der Sanitärräume für Wettkämpfe im Mannschaftssport auf dem Sportplatz
Die zur Verfügung stehenden Flächen in den Umkleide- und Duschräumen sind für den Mannschaftssport auf dem Sportplatz zu klein und entsprechen nicht dem Bedarf.

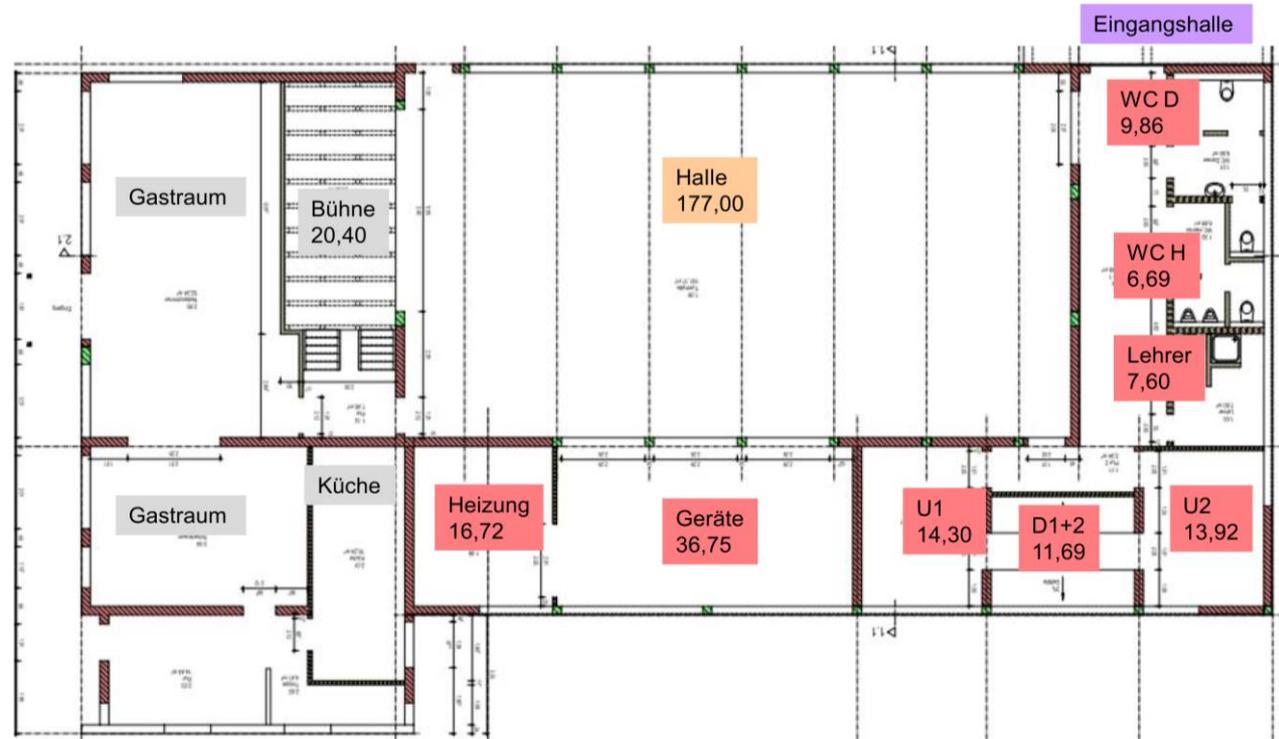
Nutzung der Halle als Versammlungsstätte (Festhalle)

Für die Nutzung als Versammlungsstätte stehen keine ausreichenden WC - Anlagen zur Verfügung.

Darüberhinaus fehlen Räume (Flächen) für:

- die Lagerung von Stühlen und Tischen,
- eine Lüftungsanlage zur mechanischen Be- und Entlüftung,
- eine Küche, die zur Halle gehört,
- und barrierefreie Sanitäreanlagen.

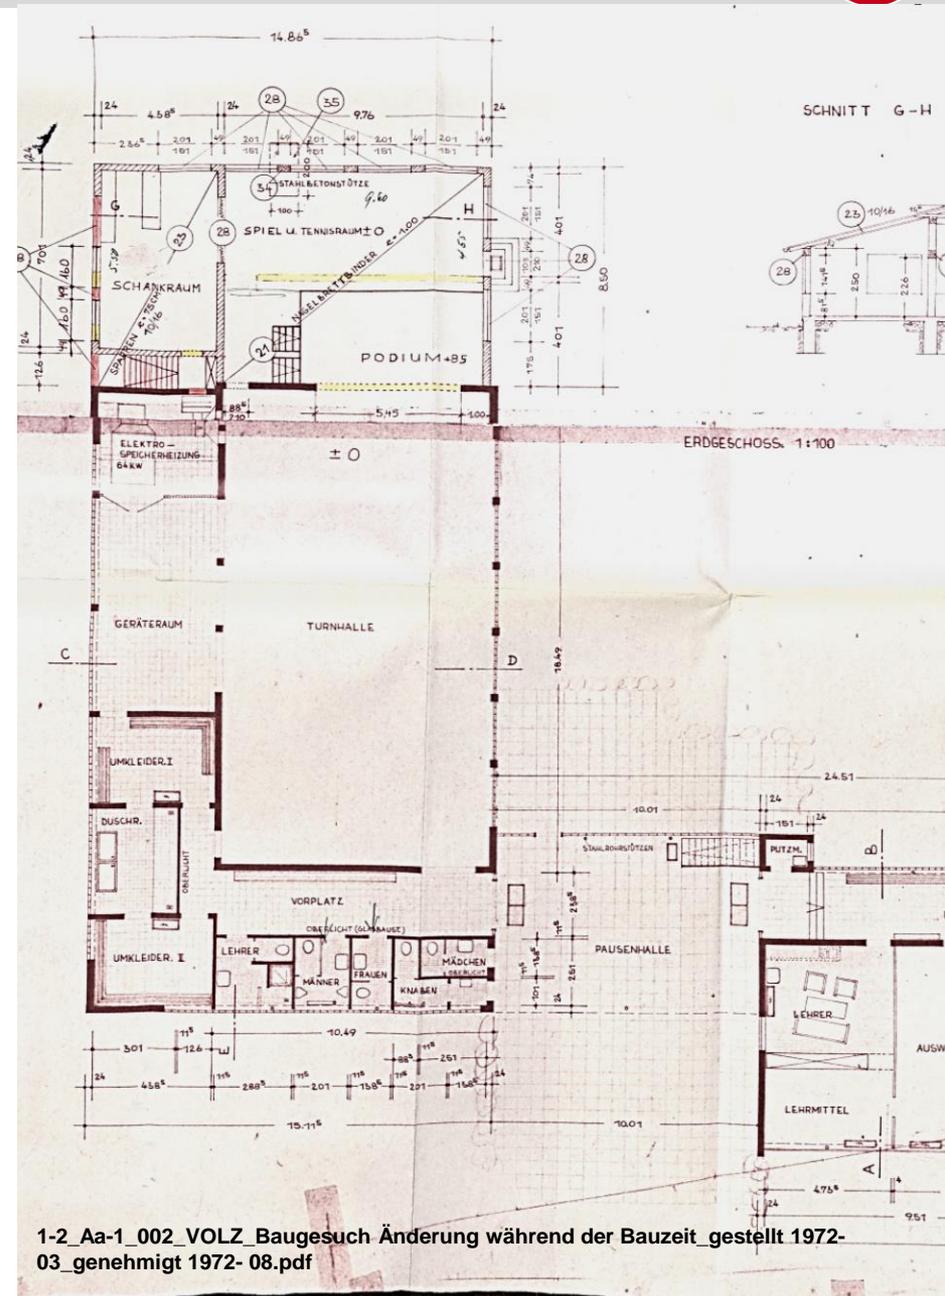
Die Missstände im Brandschutz für die Nutzung als Turnhalle gehen insbesondere aus dem Protokoll der Brandverhütungsschau am 26.10.2018 hervor. Der wesentliche Missstand ist hier die fehlende brandschutztechnische Trennung der Turnhalle zum Vereinsheim und zum Kindergarten. Dieser Missstand betrifft nicht nur die Nutzung der Halle, sondern insbesondere auch die Nutzung des Kindergartens und des Vereinsheims. Für eine Aufrechterhaltung der bestehenden Nutzung von Kindergarten, Vereinsheim und Turnhalle ist eine Beseitigung dieser Missstände zwingend erforderlich.

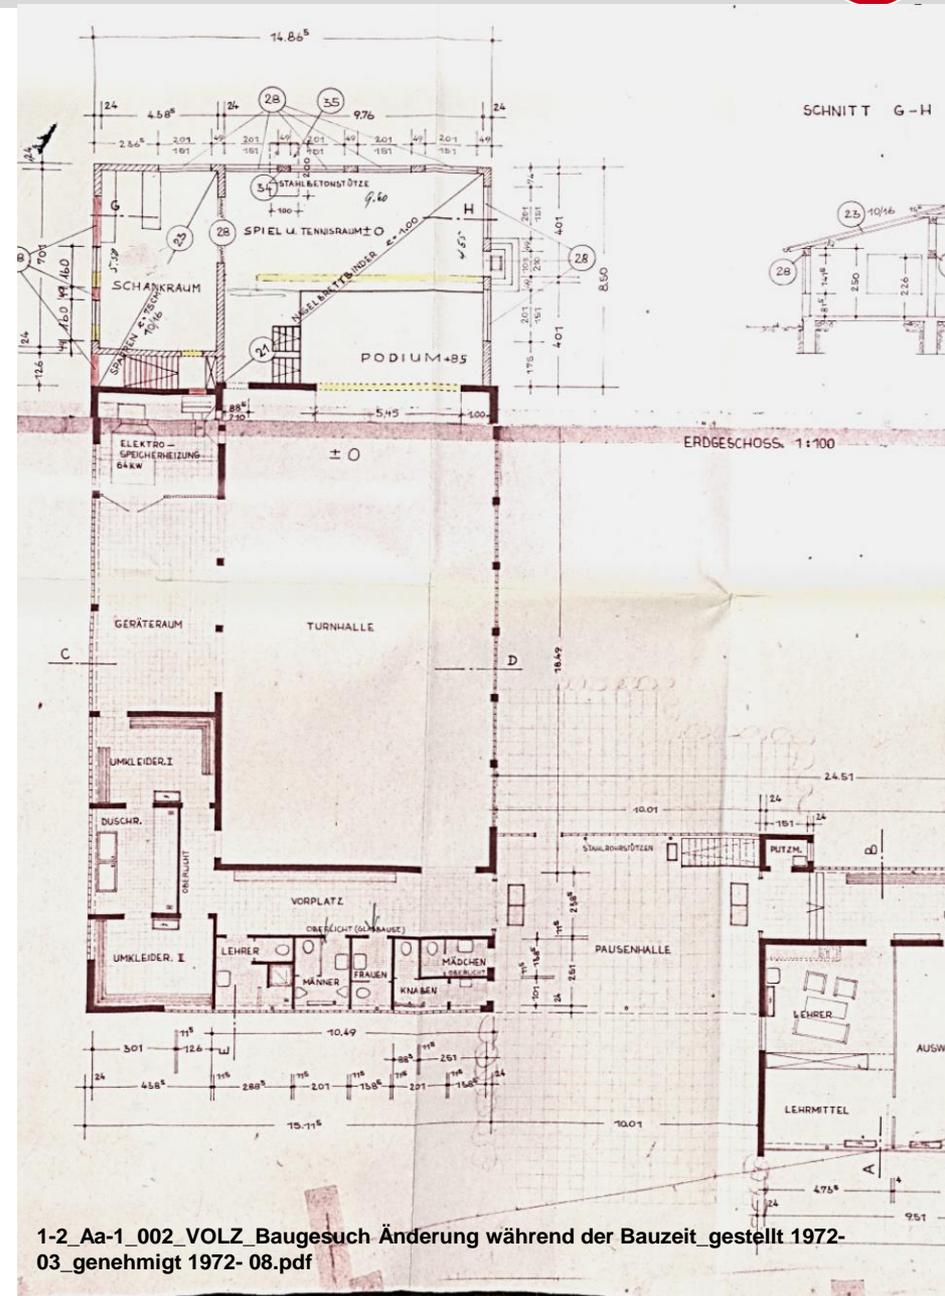
Nutzung als Versammlungsstätte

Zusätzlich zur erforderlichen brandschutztechnischen Trennung der Halle zum Vereinsheim und zum Kindergarten sind folgende Brandschutzmaßnahmen erforderlich:

- F30 Dachtragwerk (Hinweis: sowieso wegen zu geringer Tragfähigkeit erforderlich)
- Sicherheitsbeleuchtung
- Natürlicher Rauch – Wärme – Abzug mit elektronischem Auslösesystem
- wenn brennbare Wandverkleidungen, dann ohne Hohlräume
- ein zusätzlicher direkter Ausgang in das Freie

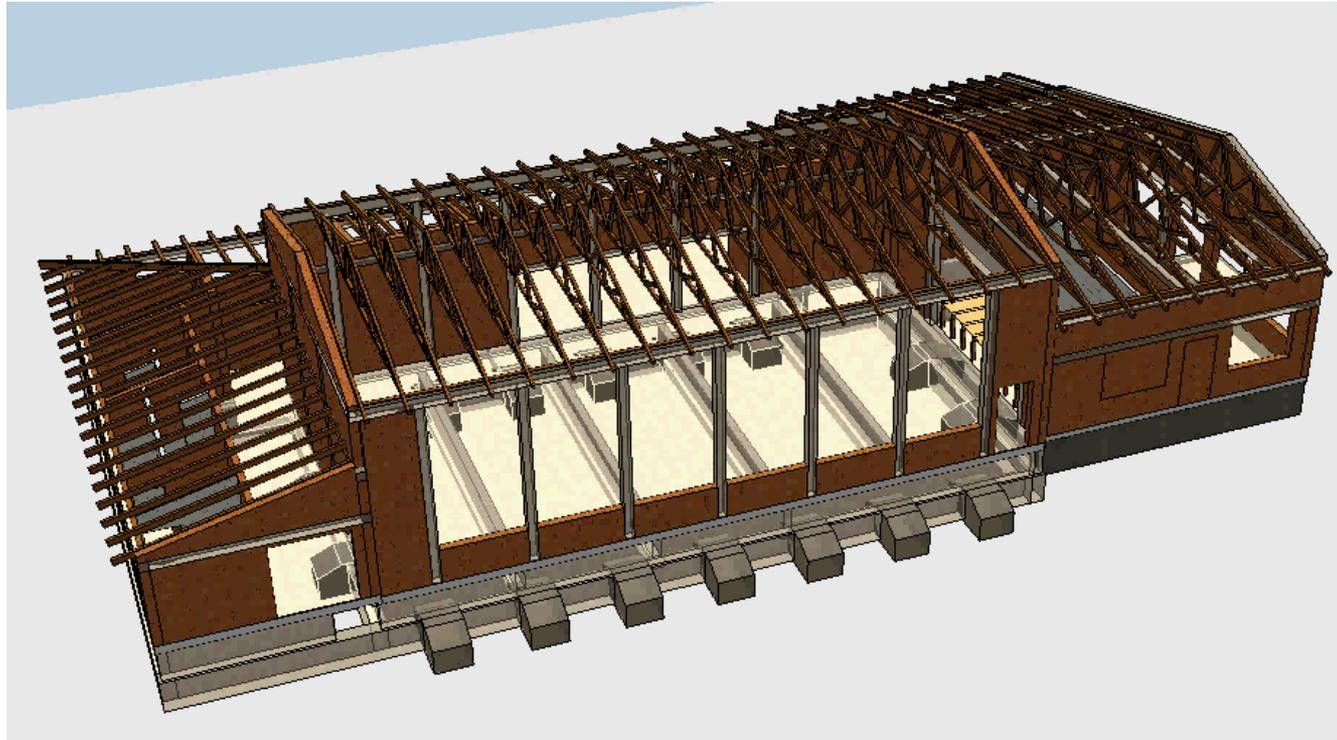
- Missstände im Tragwerk

- Eingespannte Stützen der Halle ohne Standsicherheit gegenüber Erdbebenlasten (Zone 2)
- Dachtragwerk der Halle mit einer nicht ausreichenden Schneelasttragfähigkeit (75 kg/m^2 statt 181 kg/m^2) und ohne Feuerwiderstand

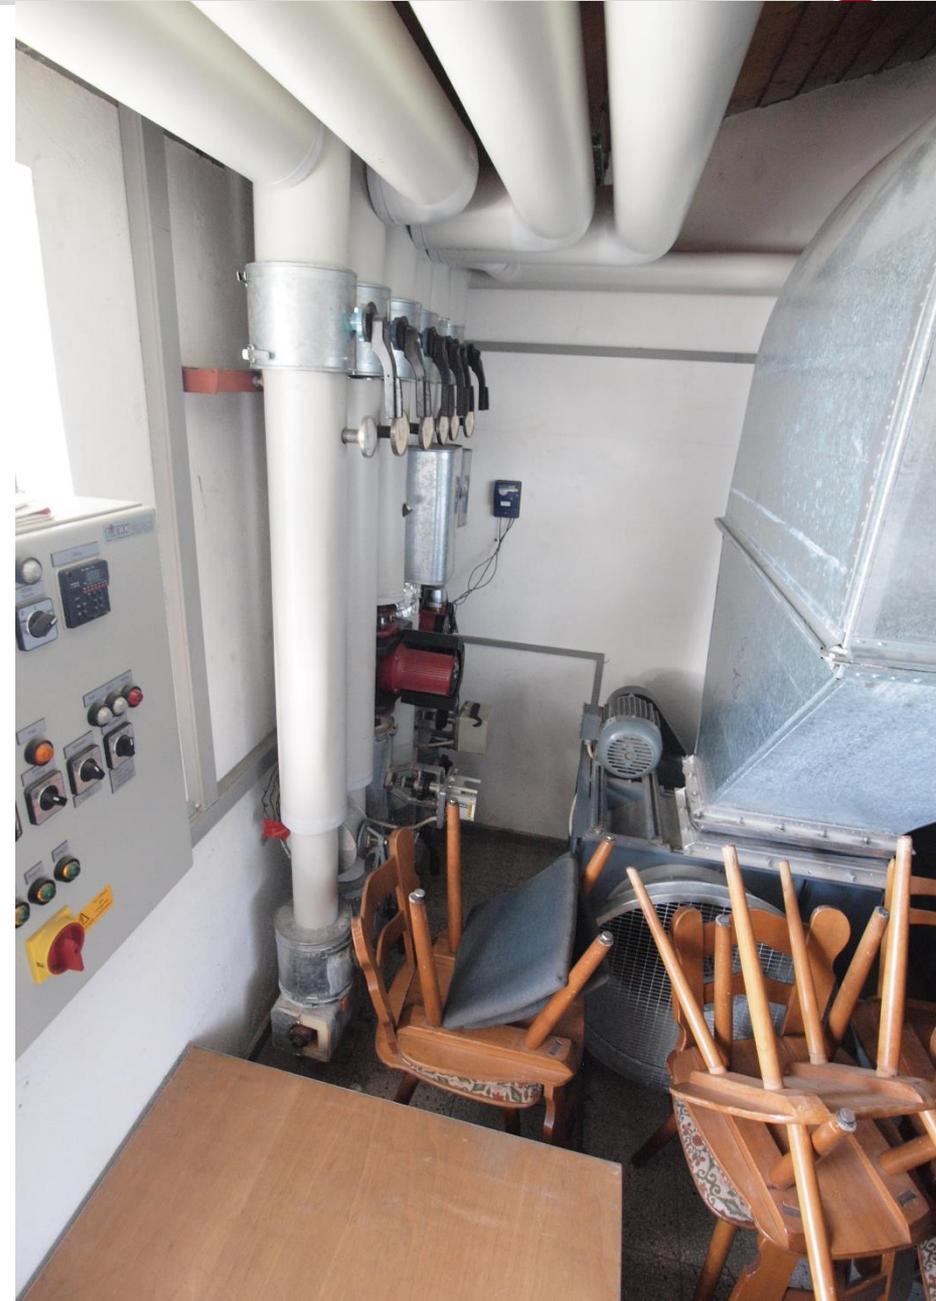
- Missstände in der wärmeübertragenden Außenhülle und in der Heizung

- Umluftheizung
- Nicht ausreichend gedämmte wärmeübertragende Außenhülle: Wand, Fenster und Dach.
(H'_T ist = 1,15 W/m²K; H'_T soll = 0,55 W/m²K)

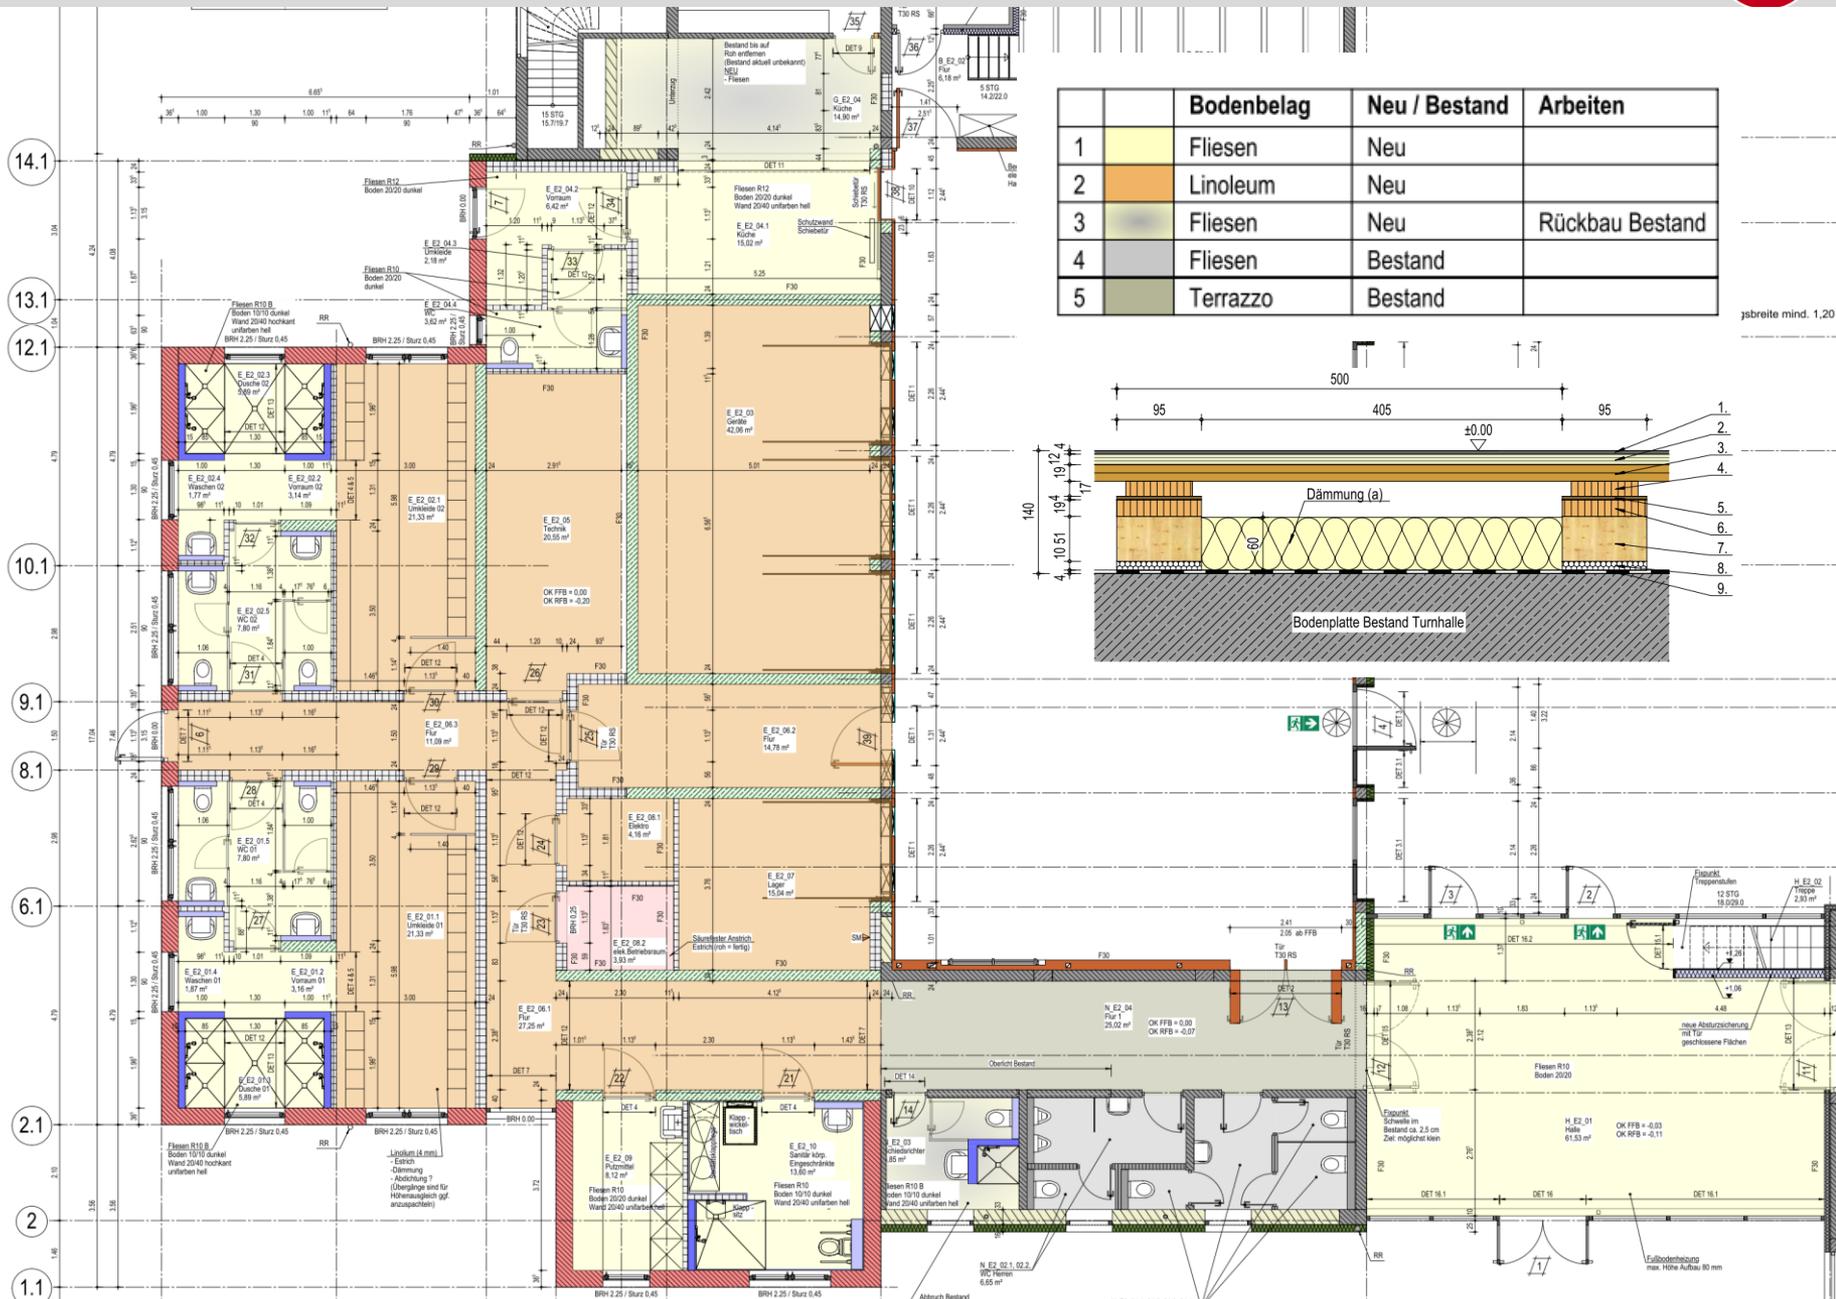
• Fußbodenbeläge

Bodenbelag	Neu / Bestand	Arbeiten
1	Fliesen	Neu	
2	Linoleum	Neu	
3	Fliesen	Neu	Rückbau Bestand
4	Fliesen	Bestand	
5	Terrazzo	Bestand

Fußbodenbelag max. Höhe Aufbau 80 mm
